## รายงานการตรวจสอบและบำรุงรักษาเครื่องกรองน้ำ RO

ชื่อลูกค้า มหาวิทยาลัยศรีปทุม

วันที่ 3/10/2567

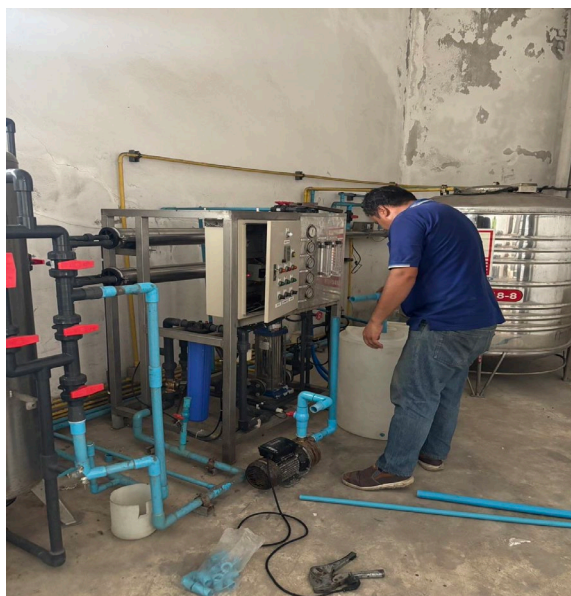
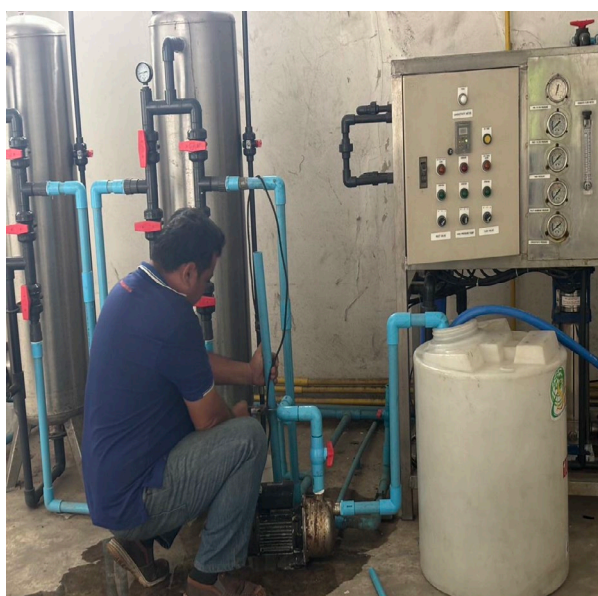
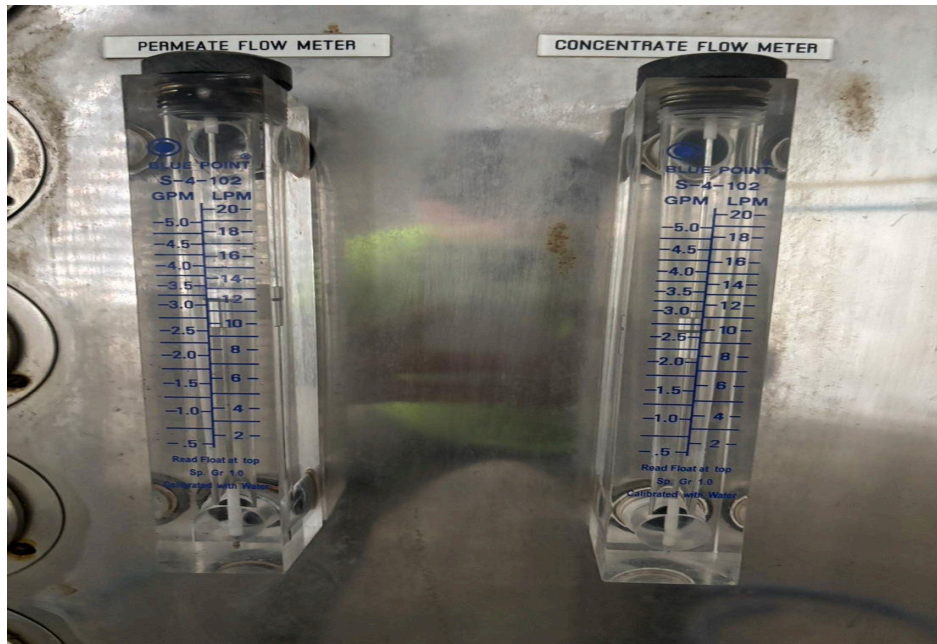
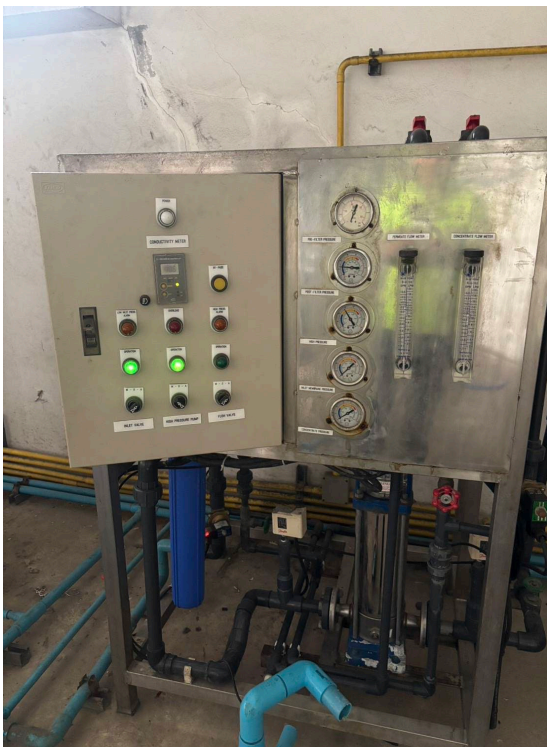
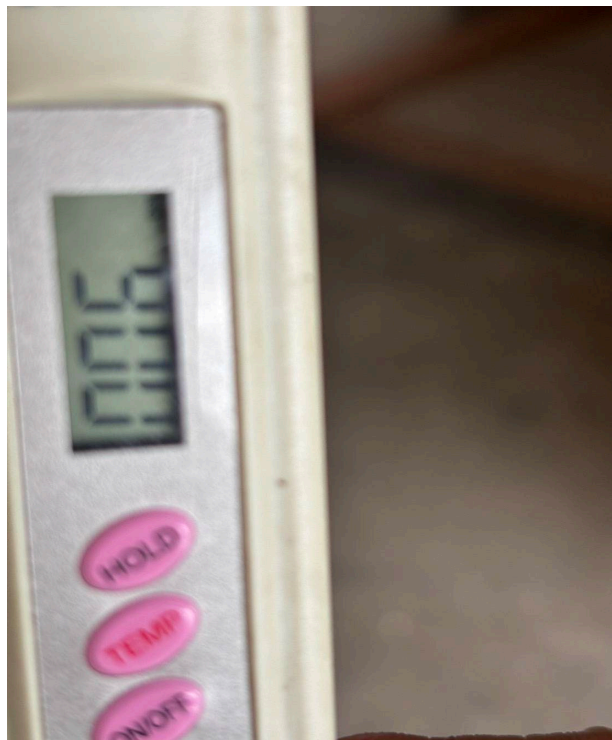
### รูปภาพประกอบการตรวจสอบและบำรุงรักษาเครื่องกรองน้ำ RO อาคาร 1

- ล้างไส้กรองเมมเบรน เครื่องกรองน้ำ RO ขนาด 12Q จำนวน 1 ท่อน
- ปริมาณน้ำก่อนการล้างไส้กรองเมมเบรน จ่ายน้ำที่ อัตรา 12 ลิตร ต่อ นาที
- ปริมาณน้ำหลังการล้างไส้กรองเมมเบรน จ่ายน้ำที่ อัตรา 13 ลิตร ต่อ นาที
- ค่า TDS (Total dissolved solids) ก่อนล้างไส้กรองเมมเบรนอยู่ที่ 006
- ค่า TDS (Total dissolved solids) หลังล้างไส้กรองเมมเบรนอยู่ที่ 005 (ค่า TDS ไม่ควรเกิน 50)
- ค่า PH ก่อนล้างไส้เมมเบรน อยู่ที่ 6.5
- ค่า PH หลังล้างไส้เมมเบรน อยู่ที่ 6.5 (ค่า PH ควรอยู่ในระดับ 6.5-8.5)
- ไส้กรอง PP ขนาด 20" ตรวจสอบเช็คสภาพ อยู่ในสภาพการใช้งานได้อยู่
- ล้างถังกรองคาร์บอน
- ล้างถังกรองเรซิน
- เครื่องฆ่าเชื้อ UV ไม่ได้ใช้

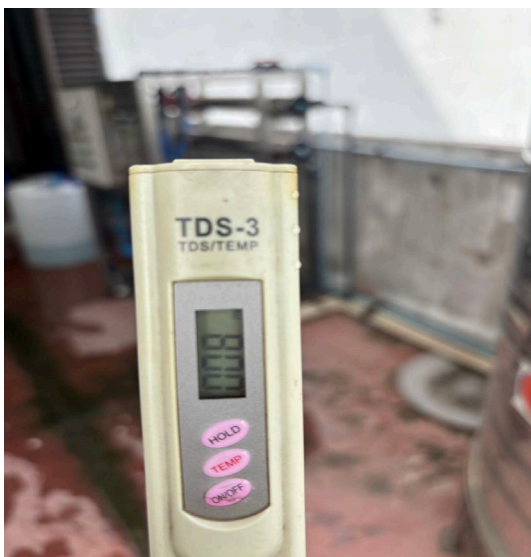
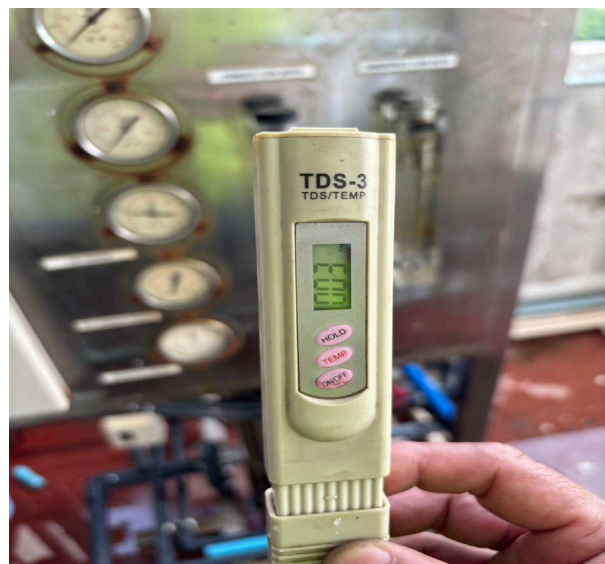
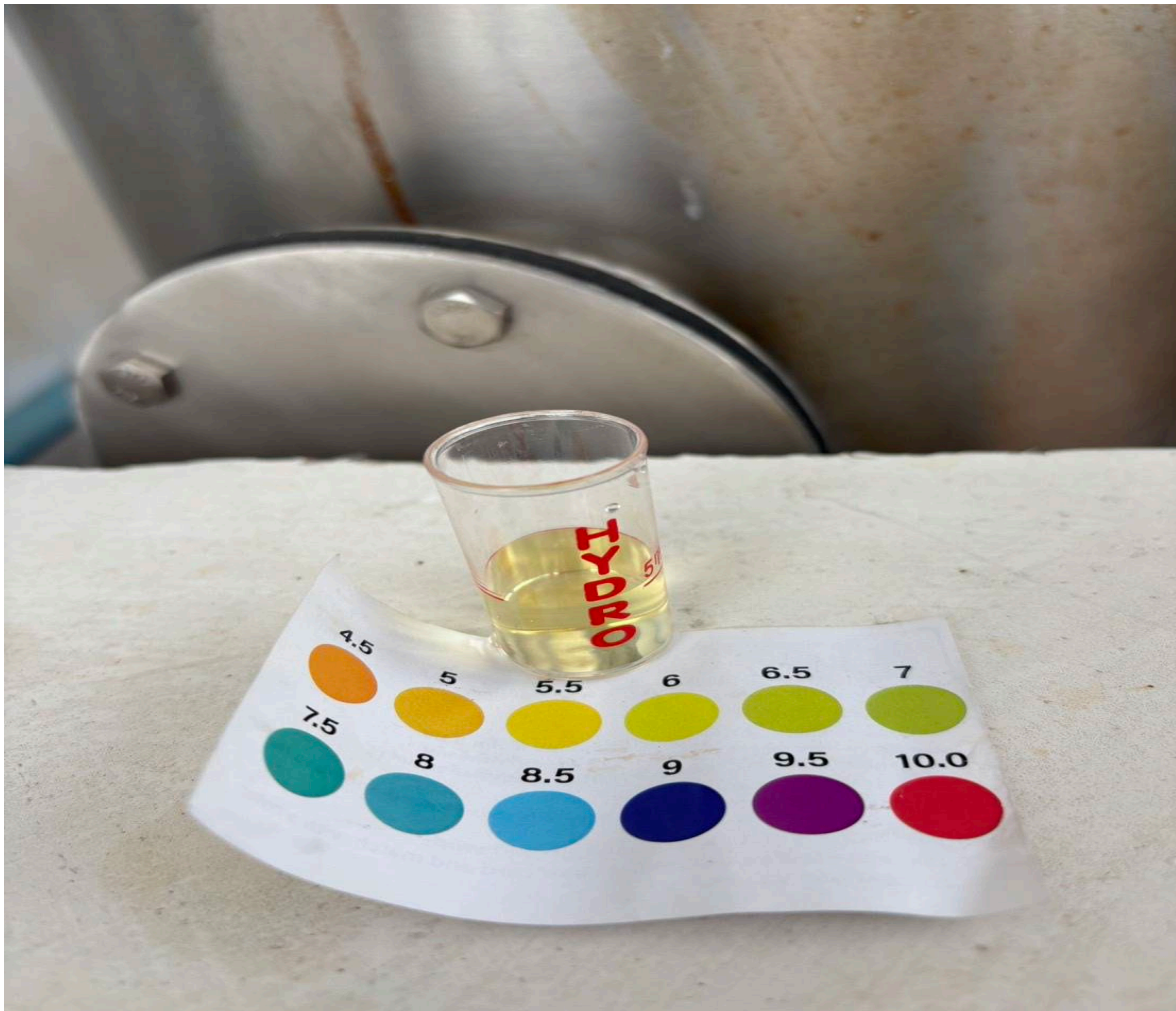
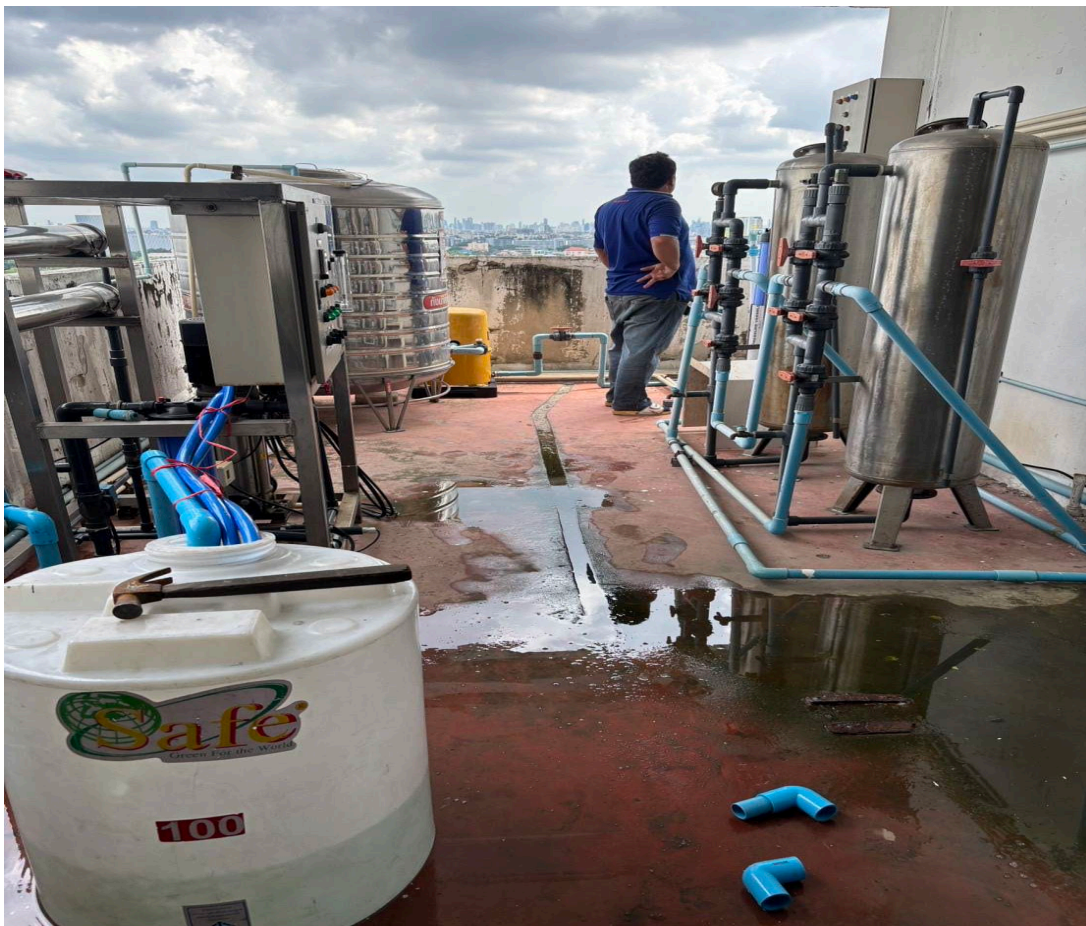
#### รูปภาพประกอบการตรวจสอบและบำรุงรักษาเครื่องกรองน้ำ RO อาคาร 5

- ล้างไส้กรองเมมเบรน เครื่องกรองน้ำ RO ขนาด 12Q จำนวน 1 ท่อน
- ปริมาณน้ำก่อนการล้างไส้กรองเมมเบรน จ่ายน้ำที่ อัตรา 14 ลิตร ต่อ นาที
- ปริมาณน้ำหลังการล้างไส้กรองเมมเบรน จ่ายน้ำที่ อัตรา 15 ลิตร ต่อ นาที
- ค่า TDS (Total dissolved solids) ก่อนล้างไส้กรองเมมเบรนอยู่ที่ 008
- ค่า TDS (Total dissolved solids) หลังล้างไส้กรองเมมเบรนอยู่ที่ 003 (ค่า TDS ไม่ควรเกิน 50)
- ค่า PH ก่อนล้างไส้กรองเมมเบรน อยู่ที่ 5.3
- ค่า PH หลังล้างไส้กรองเมมเบรน อยู่ที่ 5.5 (ค่า PH ควรอยู่ในระดับ 6.5-8.5)
- ไส้กรอง PP ขนาด 20" ตรวจสอบเช็คสภาพ อยู่ในสภาพการใช้งานได้อยู่
- ล้างถังกรองคาร์บอน
- ล้างถังกรองเรซิน
- เครื่องฆ่าเชื้อ UV ไม่ได้ใช้

**หมายเหตุ 1. ติดตั้งถังกรองคาร์บอนแบบสแตนเลส ปรับค่า PH ขนาด 10" จำนวน 1 ชุด**

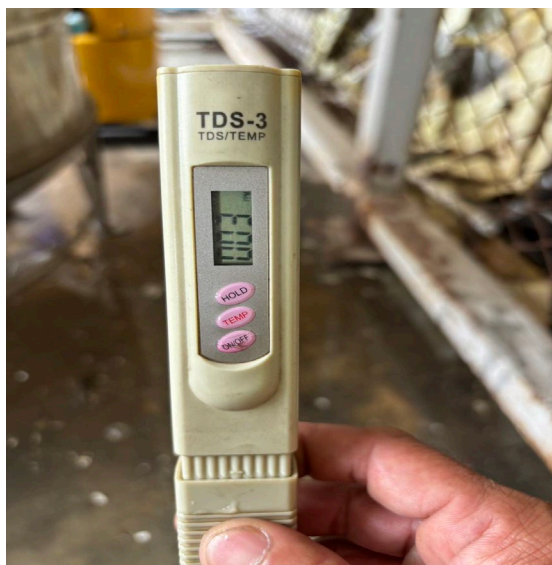
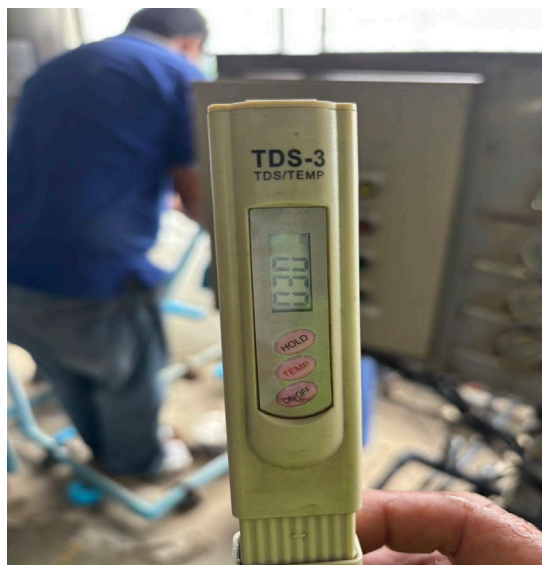
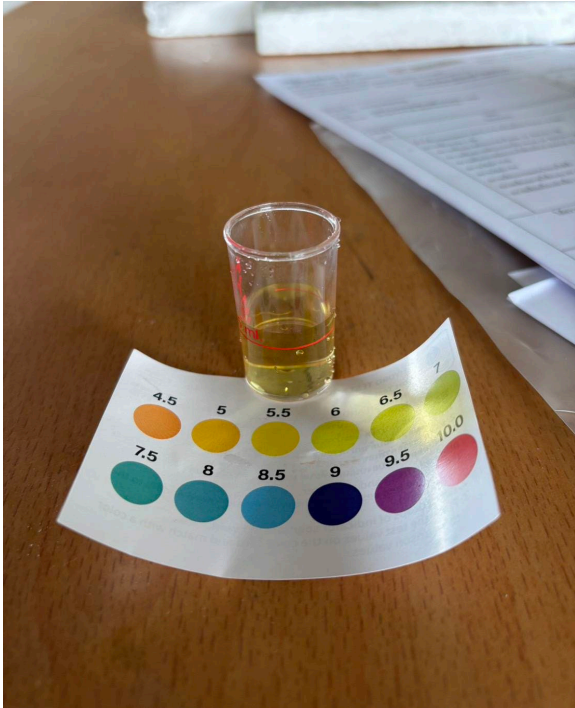
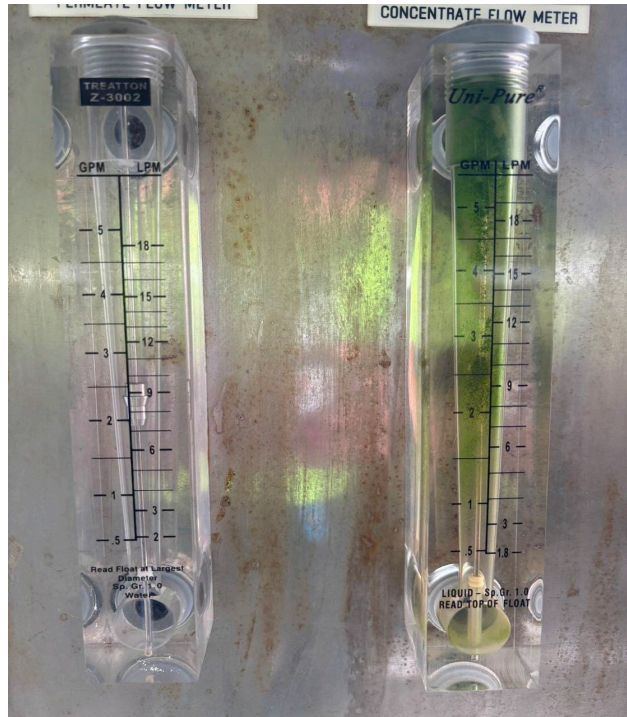
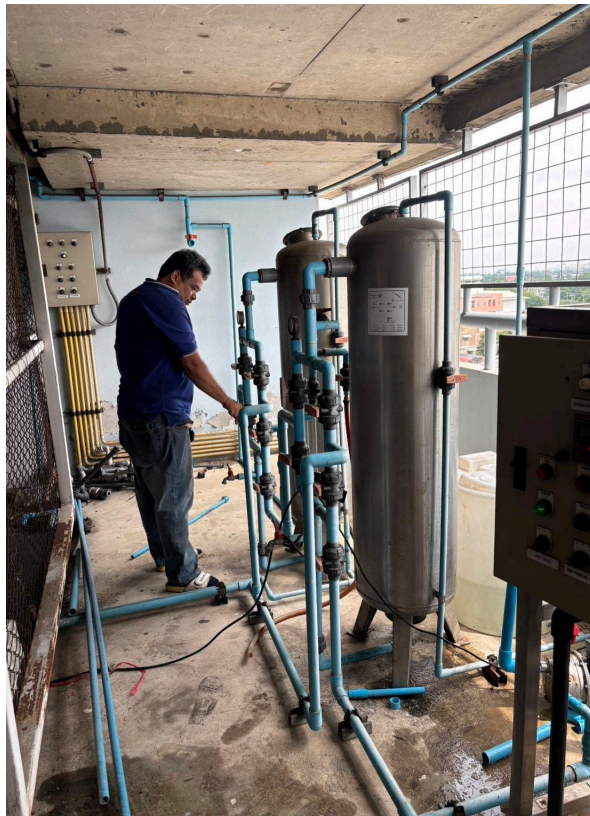
รูปภาพประกอบการตรวจสอบและบำรุงรักษาเครื่องกรองน้ำ RO อาคาร 9

- ล้างไส้กรองเมมเบรน เครื่องกรองน้ำ RO ขนาด 12Q จำนวน 1 ท่อน
- ปริมาณน้ำก่อนการล้างไส้กรองเมมเบรน จ่ายน้ำที่ อัตรา 8.5 ลิตร ต่อ นาที
- ปริมาณน้ำหลังการล้างไส้กรองเมมเบรน จ่ายน้ำที่ อัตรา ลิตร ต่อ นาที
- ค่า TDS (Total dissolved solids) ก่อนล้างไส้กรองเมมเบรนอยู่ที่ 030
- ค่า TDS (Total dissolved solids) หลังล้างไส้กรองเมมเบรนอยู่ที่ 003 (ค่า TDS ไม่ควรเกิน 50)
- ค่า PH ก่อนล้างไส้เมมเบรน อยู่ที่ 5.5
- ค่า PH หลังล้างไส้เมมเบรน อยู่ที่ 5 (ค่า PH ควรอยู่ในระดับ 6.5-8.5)
- ไส้กรอง PP ขนาด 20" ตรวจเช็คสภาพ อยู่ในสภาพการใช้งานได้อยู่
- ล้างถังกรองคาร์บอน
- ล้างถังกรองเรซิน
- เครื่องฆ่าเชื้อ UV ไม่ได้ใช้

หมายเหตุ 1. ติดตั้งถังกรองคาร์บอนแบบไฟเบอร์กลาส ปรับค่า PH ขนาด 10" จำนวน 1 ชุด

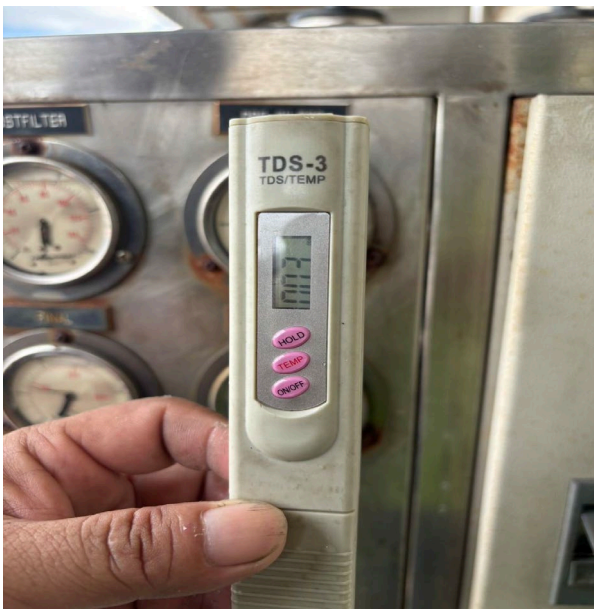
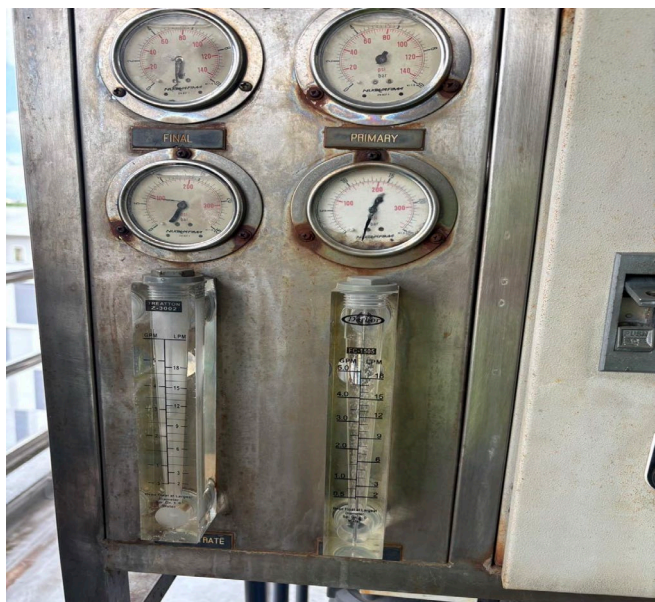
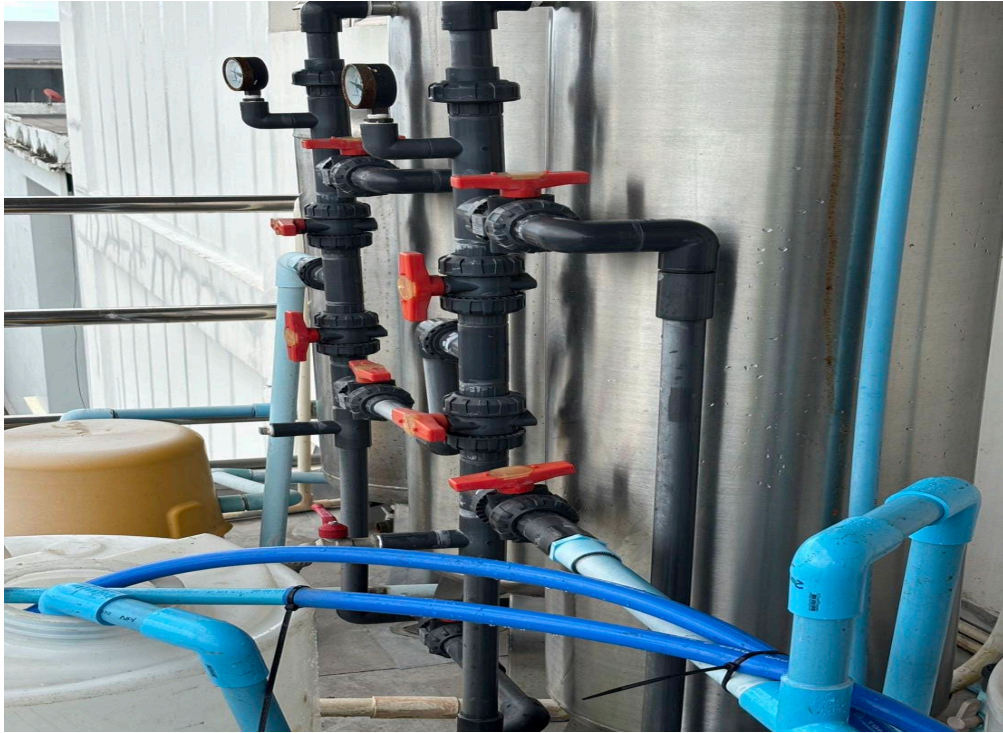
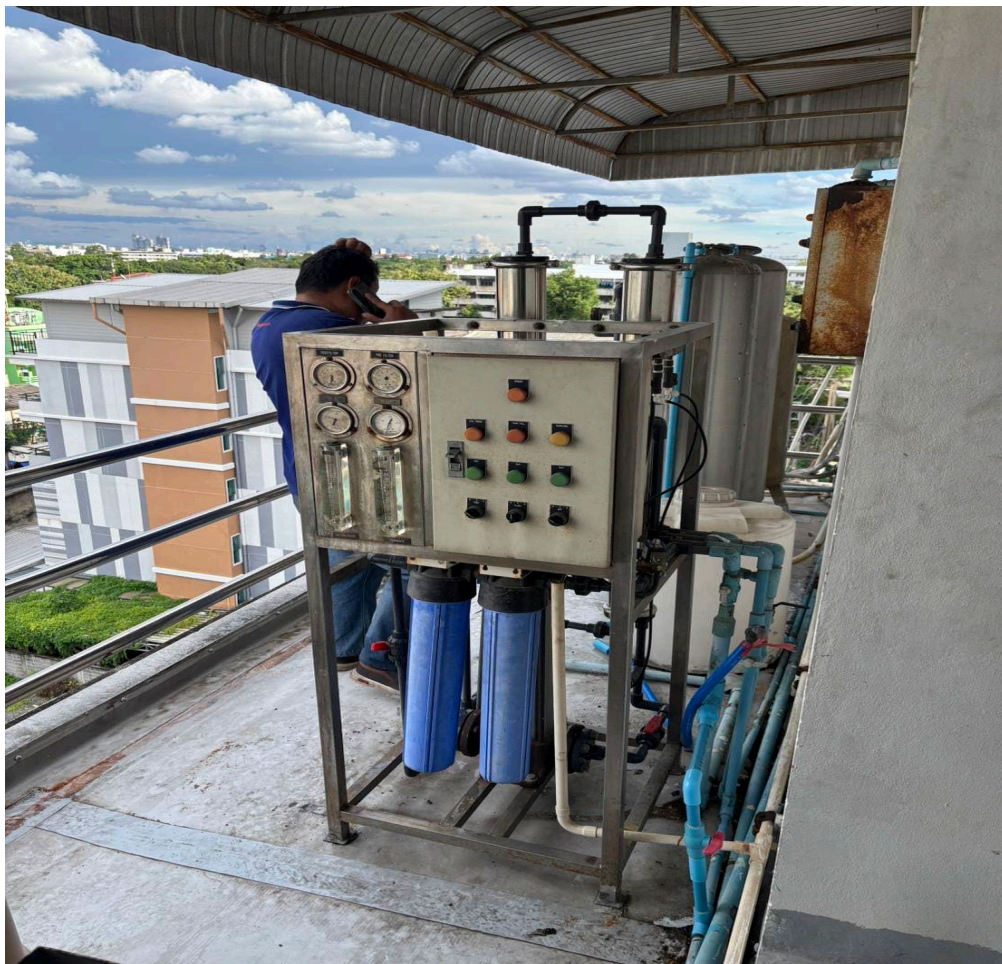
### รูปภาพประกอบการตรวจสอบและบำรุงรักษาเครื่องกรองน้ำ RO อาคาร 10

- ดำเนินการล้างไส้กรองเมมเบรน เครื่องกรองน้ำ RO ขนาด 12Q จำนวน 1 ท่อน
- ปริมาณน้ำก่อนการล้างไส้กรองเมมเบรน จ่ายน้ำที่ อัตรา 9 ลิตร ต่อ นาที
- ปริมาณน้ำหลังการล้างไส้กรองเมมเบรน จ่ายน้ำที่ อัตรา 10 ลิตร ต่อ นาที
- ค่า TDS (Total dissolved solids) ก่อนล้างไส้กรองเมมเบรนอยู่ที่ 007
- ค่า TDS (Total dissolved solids) หลังล้างไส้กรองเมมเบรนอยู่ที่ 003 (ค่า TDS ไม่ควรเกิน 50)
- ค่า PH ก่อนล้างไส้กรองเมมเบรน อยู่ที่ 6.5
- ค่า PH หลังล้างไส้กรองเมมเบรน อยู่ที่ 6.5 (ค่า PH ควรอยู่ในระดับ 6.5-8.5)
- ไส้กรอง PP ขนาด 20" ตรวจสอบเช็คสภาพ อยู่ในสภาพการใช้งานได้อยู่
- ดำเนินการล้างถังกรองคาร์บอน
- ดำเนินการล้างถังกรองคาร์บอนปรับค่า PH
- ดำเนินการล้างถังกรองเรซิน
- เครื่องฆ่าเชื้อ UV ไม่ได้ใช้

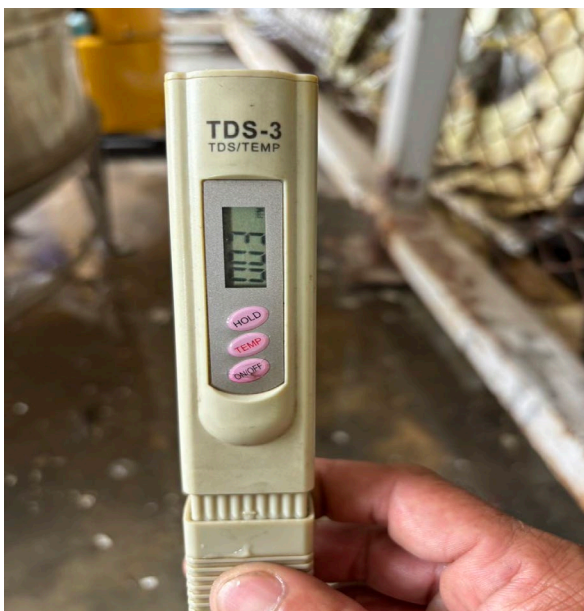
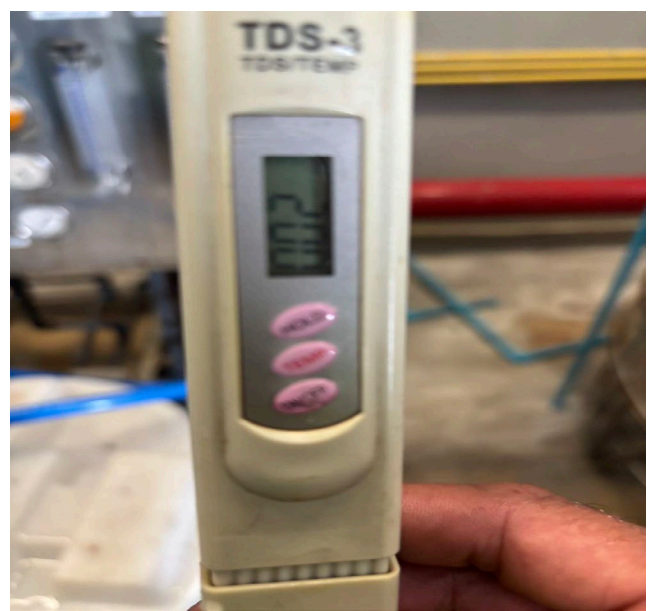
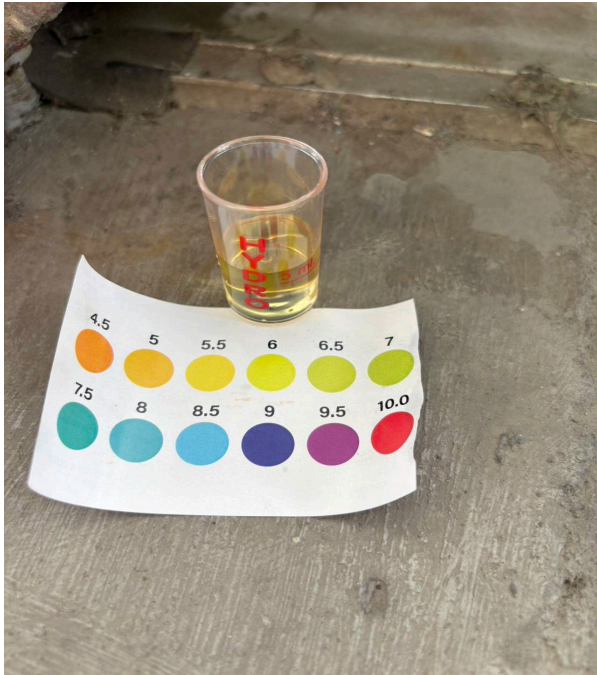
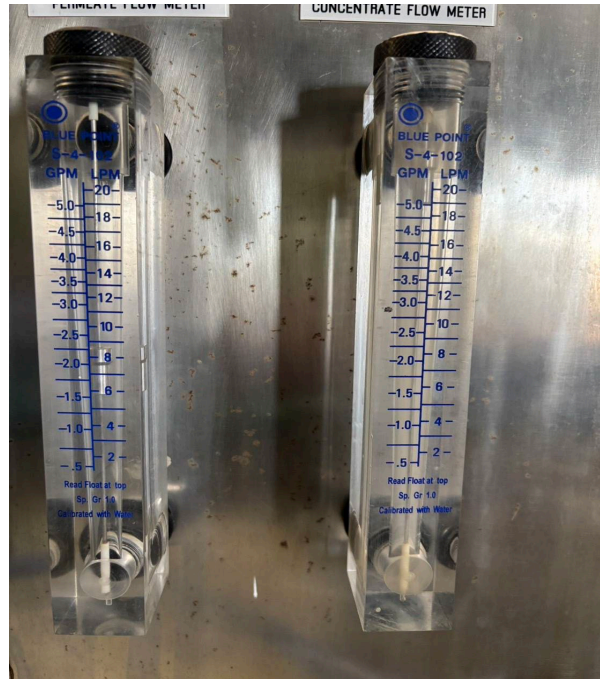
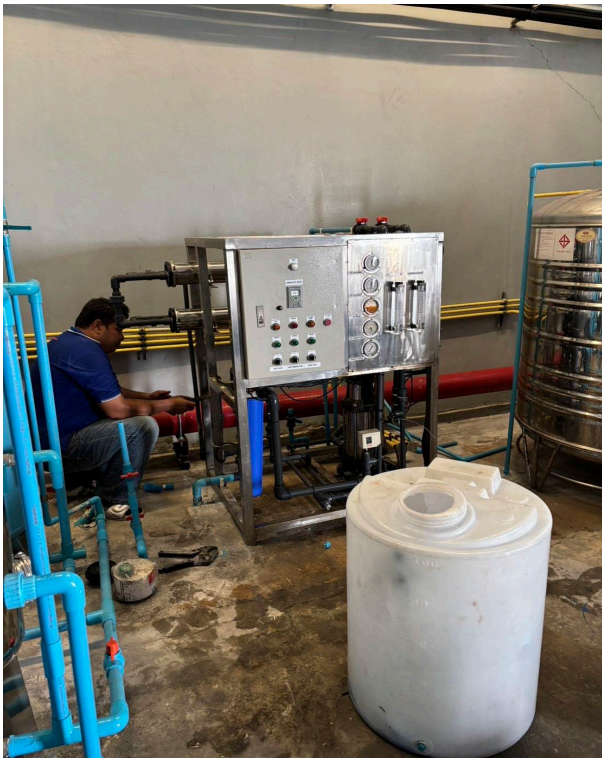
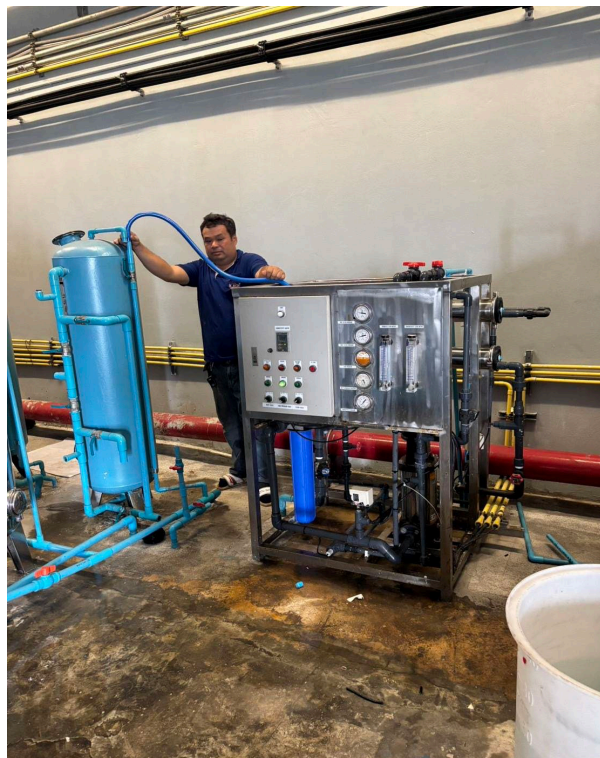
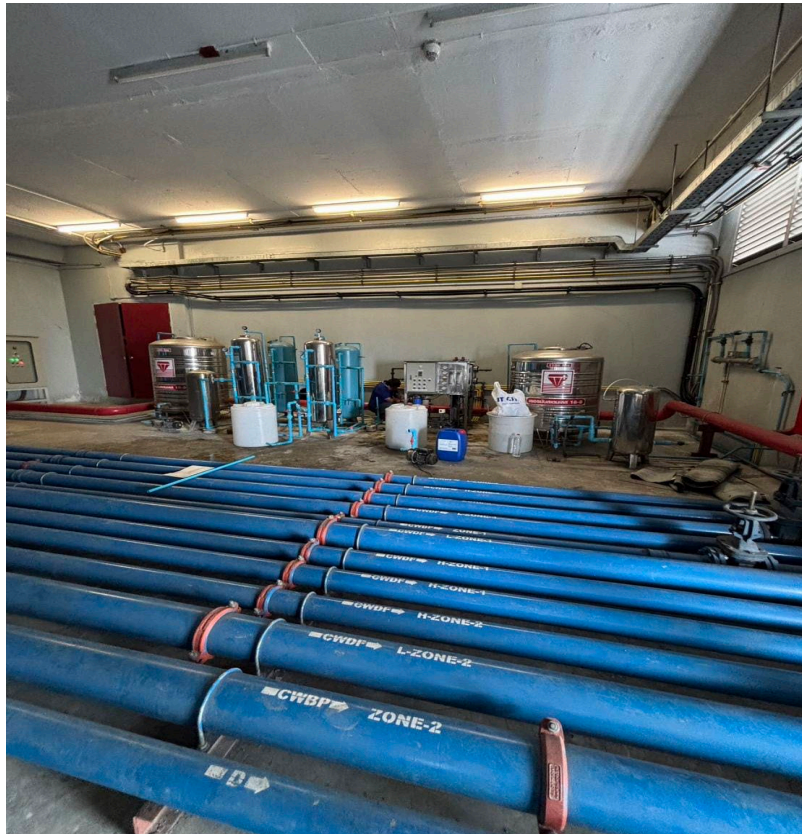
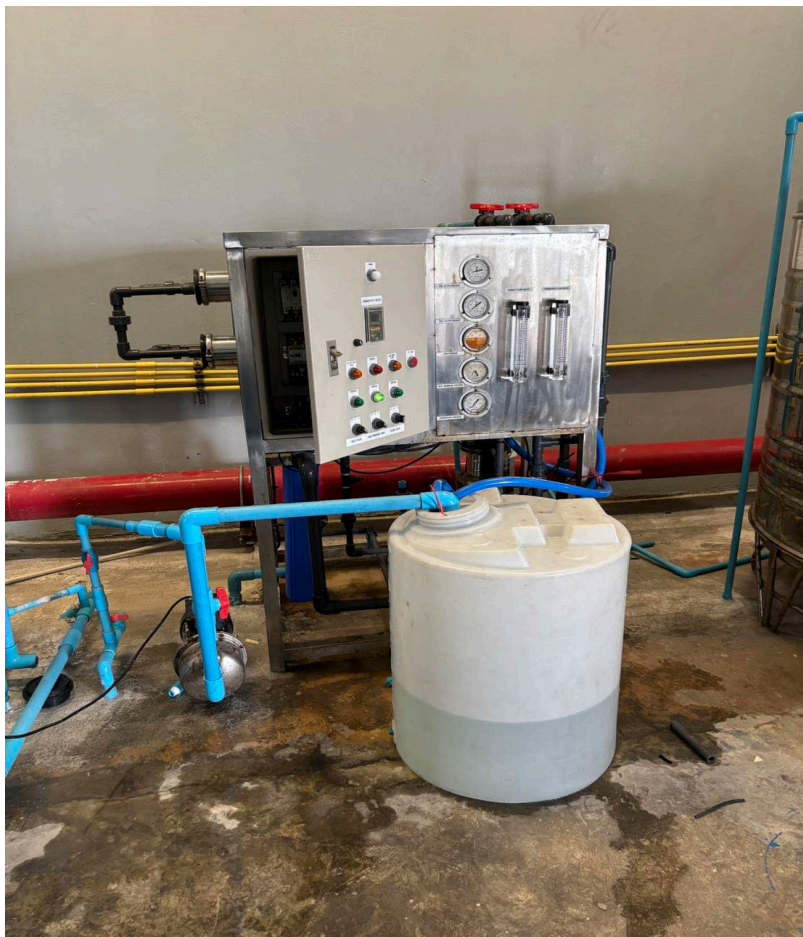
รูปภาพประกอบการตรวจสอบและบำรุงรักษาเครื่องกรองน้ำ RO อาคาร 11

- ล้างไส้กรองเมมเบรน เครื่องกรองน้ำ RO ขนาด 12Q จำนวน 1 ท่อน
- ปริมาณน้ำก่อนการล้างไส้กรองเมมเบรน จ่ายน้ำที่ อัตรา 9.5 ลิตร ต่อ นาที
- ปริมาณน้ำหลังการล้างไส้กรองเมมเบรน จ่ายน้ำที่ อัตรา 12 ลิตร ต่อ นาที
- ค่า TDS (Total dissolved solids) ก่อนล้างไส้กรองเมมเบรนอยู่ที่ 002.
- ค่า TDS (Total dissolved solids) หลังล้างไส้กรองเมมเบรนอยู่ที่ 003 (ค่า TDS ไม่ควรเกิน 50)
- ค่า PH ก่อนล้างไส้เมมเบรน อยู่ที่ 5.5
- ค่า PH หลังล้างไส้เมมเบรน อยู่ที่ 5.5 (ค่า PH ควรอยู่ในระดับ 6.5-8.5)
- ไส้กรอง PP ขนาด 20" ตรวจสอบเช็คสภาพ อยู่ในสภาพการใช้งานได้อยู่
- ล้างถังกรองคาร์บอน
- ล้างถังกรองเรซิน
- เครื่องฆ่าเชื้อ UV ไม่ได้ใช้

- หมายเหตุ 1. ติดตั้งถังกรองคาร์บอนแบบไฟเบอร์กลาส ปรับค่า PH ขนาด 10" จำนวน 1 ชุด
2. ติดตั้งปั๊มจ่ายน้ำ Mitsubishi WP-405R จำนวน 1 ชุด
3. ติดตั้งตู้ลอย
